# Alta performance no alto padrão

Como otimizar 75 dias úteis em um  
cronograma executivo.

Como a Projete 5D entregou 100% dos projetos  
executivos em 5 meses — e **ganhou 75 dias  
úteis de cronograma** para a Moura Dubeux.

# Beach Class Natal

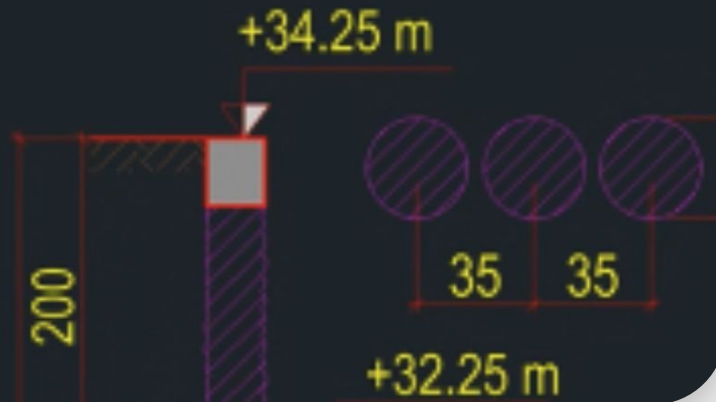
Caso real 01

## Divergência de cotas entre estrutura e fundação

O nível da viga de coroamento das estacas não estava concordando com o nível projetado da laje

Onde há contenção ligada à laje, o topo da contenção precisa coincidir com o topo da laje (nível +35,62).

Nos trechos onde isso não era possível, a estrutura criaria pilaretes para fazer a conexão — solução que precisava ser identificada e detalhada antes do início das fundações.

E5 - ESTACA TIPO ESCAVADA  
 $\varnothing = 300 \text{ mm}$  ( $L = 5.00 \text{ m}$ )

Identificação da divergência na fase de coordenação, registro formal do apontamento e encaminhamento para resolução integrada entre estrutura, fundação e geotecnia.

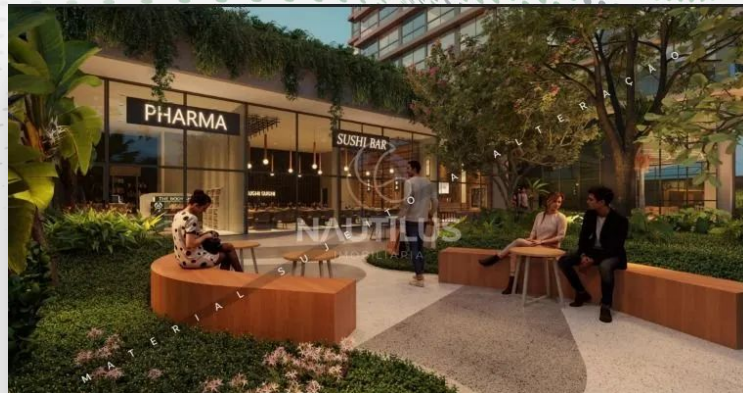
Caso real 05

# Pilares de fachada em conflito com a esquadria prevista no material de vendas

Os pilares das lojas interrompiam a esquadria da fachada, mas nas imagens comerciais apareciam recuados, com fachada contínua e limpa

O que foi vendido ao cliente não correspondia ao projeto. Em obra, isso forçaria uma decisão entre produto e estrutura.

Verificar a viabilidade de manter os pilares conforme projeto, ou a inserção de uma camada de vidro na frente dos pilares para dar continuidade visual à esquadria, **preservando tanto o produto quanto a engenharia.**

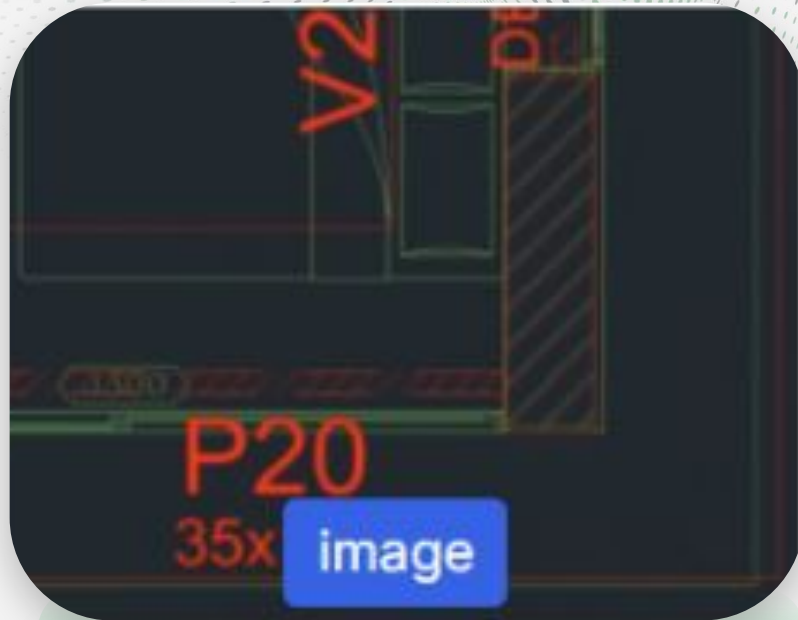
Caso real 06

## Pilares recuados que iam virar problema de revestimento

Os pilares 16 a 19, recuados no pavimento tipo, geravam dois problemas: fachada sem definição de preenchimento e um dente de 9×20cm projetado dentro do apartamento — reduzindo área útil e sem solução de revestimento.

Realocar o dente para ficar abaixo da esquadria, ampliando a seção para 20×20cm, com 9cm na alvenaria e 11cm projetados, garantindo continuidade estrutural sem invasão do ambiente interno.
